# 파주출판도시 우수지 진단 연구

최종보고서

2019. 3

●○ 연구기관 : (주)오피스박김

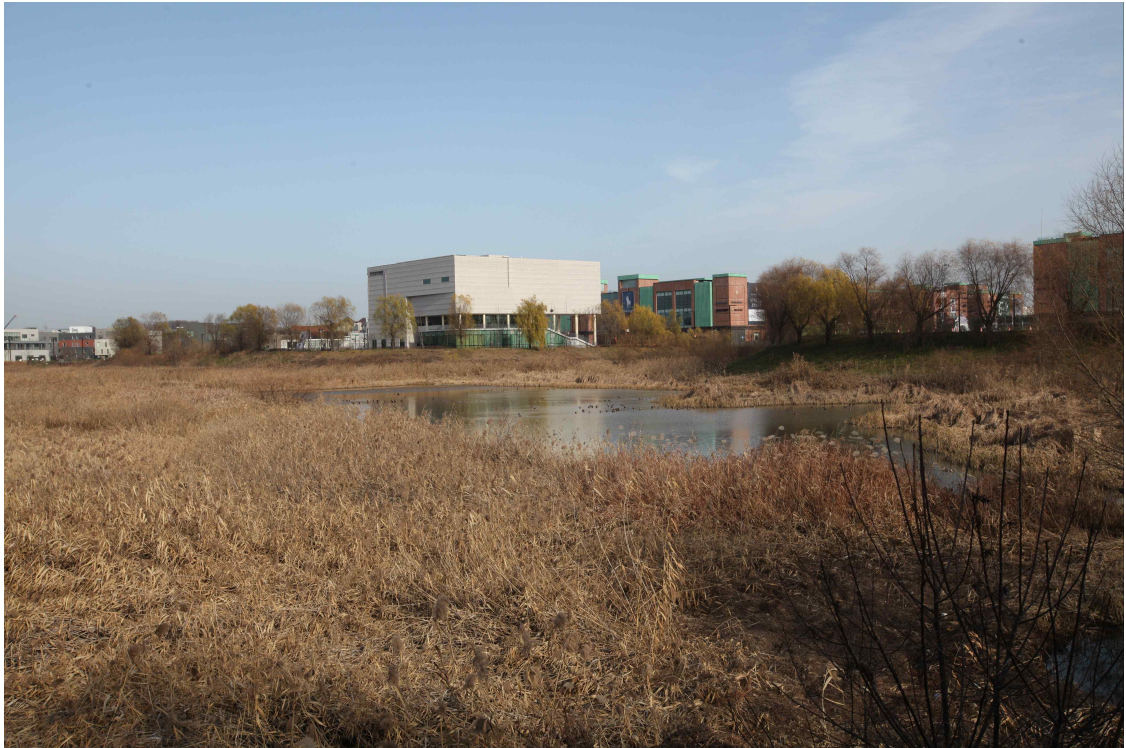
[그림 6] 초지군락과 버드나무 군락

- 수로는 주로 갈대, 억새가 군락을 이루고 있고 사면에 버드나무가 식재되어 경관을 형성
- 유수지와 수로는 갈대와 억새가 다소 많이 퍼져 있어 물 흐름을 방해하지 않도록 관리방안이 필요할 것으로 보임
- 이러한 식생의 과도한 번식은 오리류와 같은 조류의 서식 공간 감소와, 식생폐사에 의한 부영양화 발생을 유발 할 수 있음
- 가로수로는 상수리나무, 이팝나무, 회화나무, 중국단풍, 느티나무 등이 식재되었고, 중요하거나 경관 축을 형성하는 곳에는 메타세콰이아, 대왕참나무 등이 식재
- 단일수종의 반복식재로 다소 단조로운 경관을 형성하는 곳이 존재

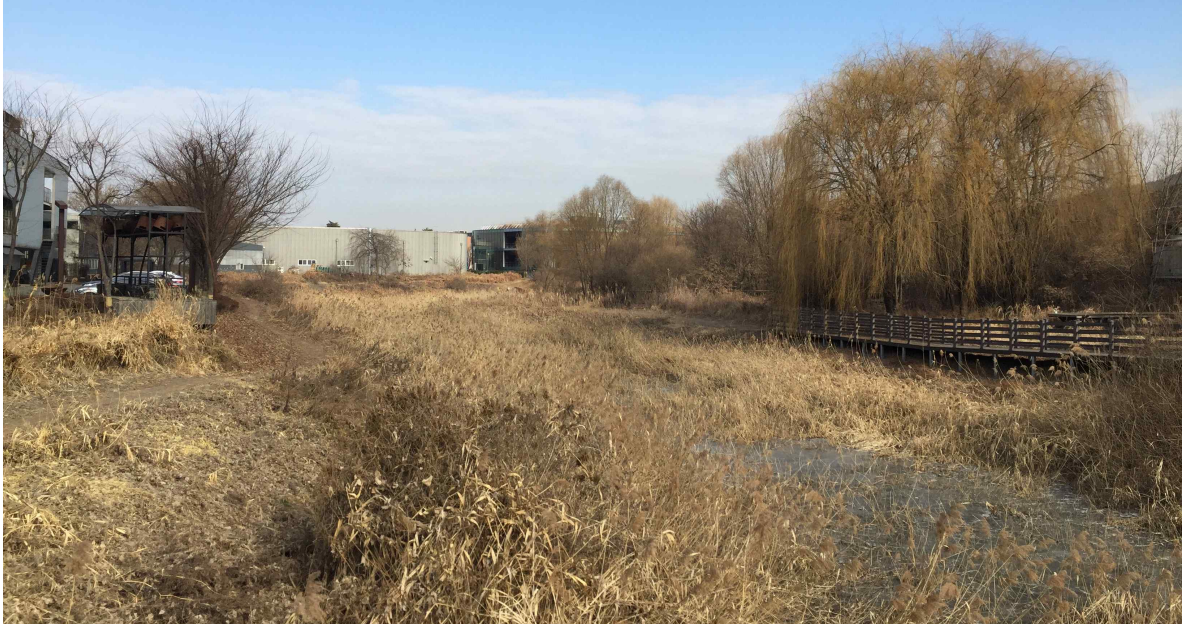
[그림 11] A구간 현황사진-1

- 수로 전체적으로 사면의 경사가 완만하며 평탄한 지형을 지니고 있으며, 산책로를 포함한 수로의 폭은 약 40m 정도

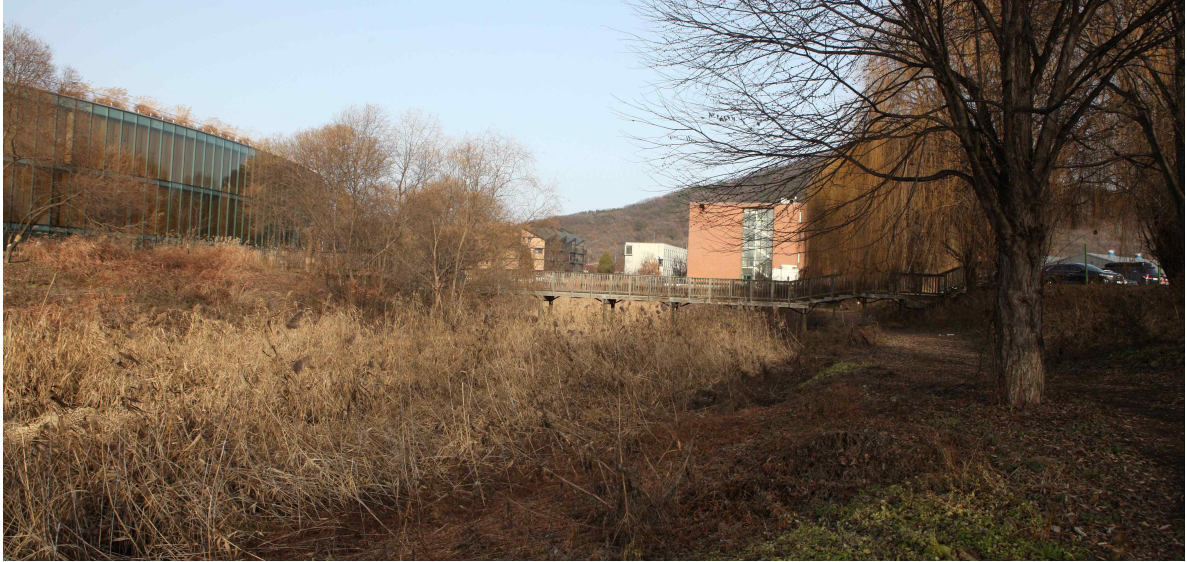
[그림 12] A구간 현황사진-2

- 수로 중심을 시작으로 갈대와 억새군락이 주를 이루고 있으며, 다소 과밀집된 모습을 보여주어, 관리방안이나 대안이 필요
- 사면에는 주로 버드나무류의 교목식재로 자연스러운 경관을 형성하고 있으며, 도로변 가로수로 회화나무, 상수리나무 등이 식재

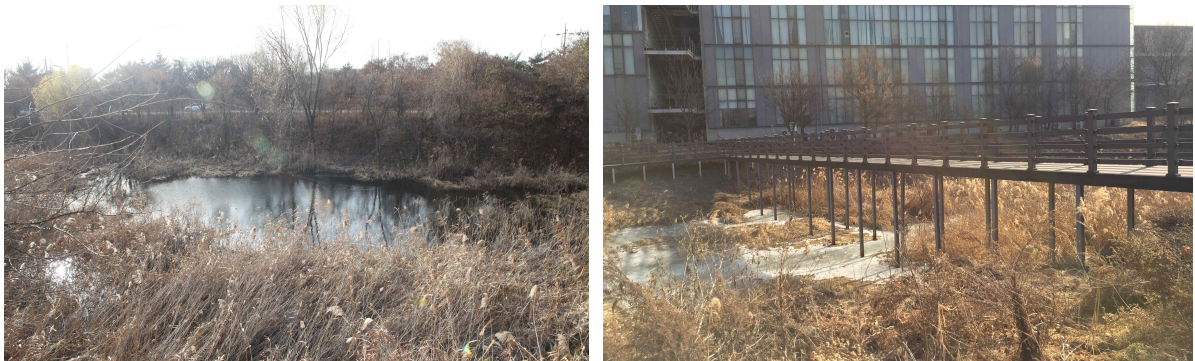
[그림 13] A구간 현황사진-3,4

- 수로의 시점부는 주변 식생으로 둘러싸이고 관리가 잘 되지 않아 눈에 잘 띄지 않으며, 수량이 적을 때에 적절한 경관을 형성하지 못하고 있음

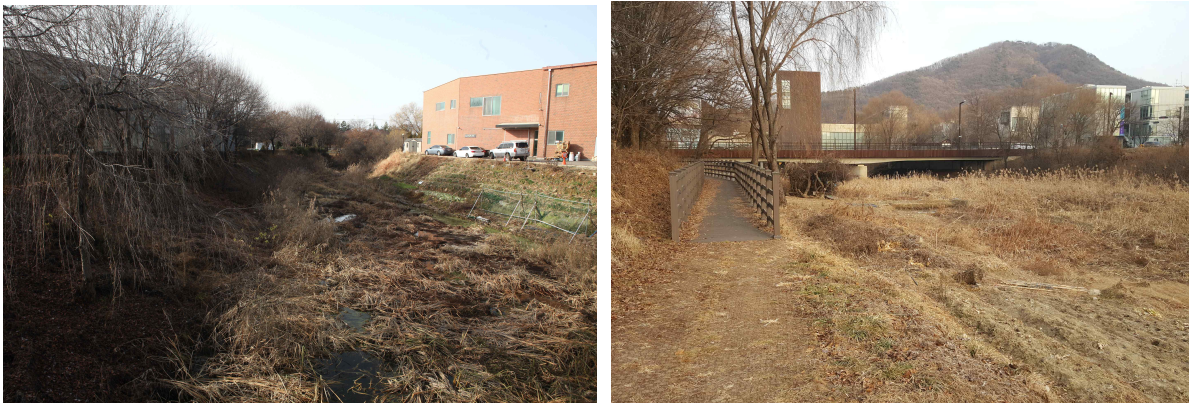
[그림 15] B구간 현황사진-1,2

- 은석교 ~ 응철교 전까지 구간은 건물 및 도로와 밀접하여 다른 구간에 비하여 수로의 폭이 약 25m로 좁고, 사면 또한 가파름
- 응철교 부근은 폭이 50m 이상으로 비교적 넓고, 데크로 문화센터와 연결되어 있어 활용도가 높아 보이며 현재는 불법경작지로 사용됨
- 응철교 부터 다산교로 이어지는 구간또한 수로폭 45m 이상을 유지

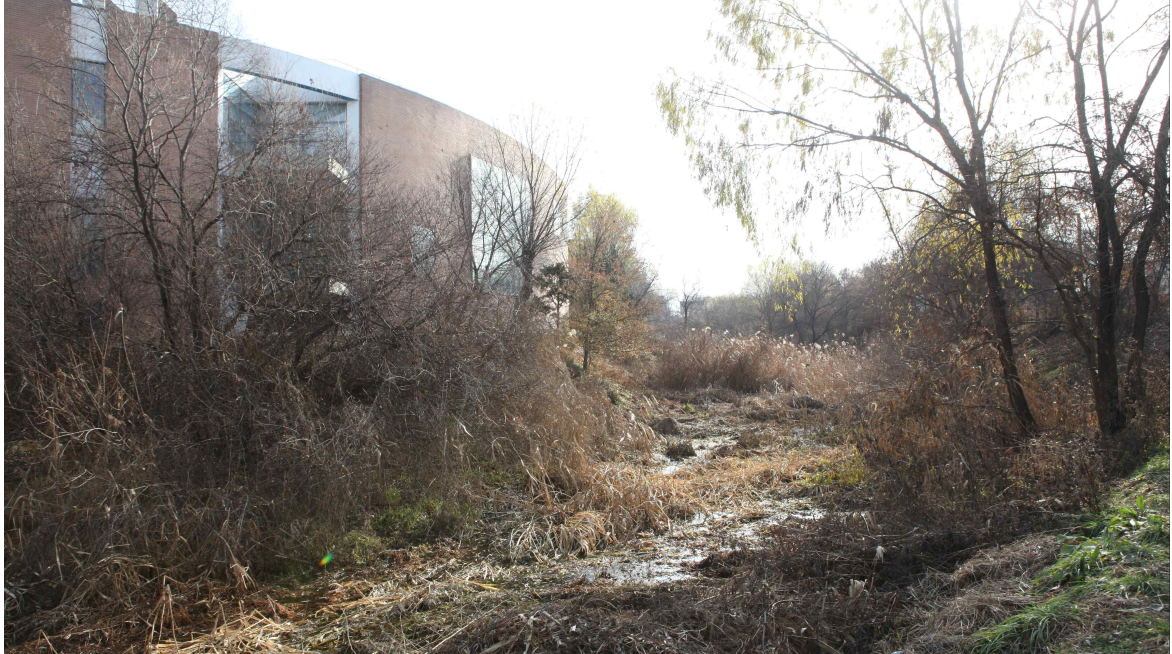
[그림 16] B구간 현황사진-3

- 은석교 주변의 식생은 관리부족으로 인하여 서로 뒤엉키고 물의 흐름이 정체되어 있음

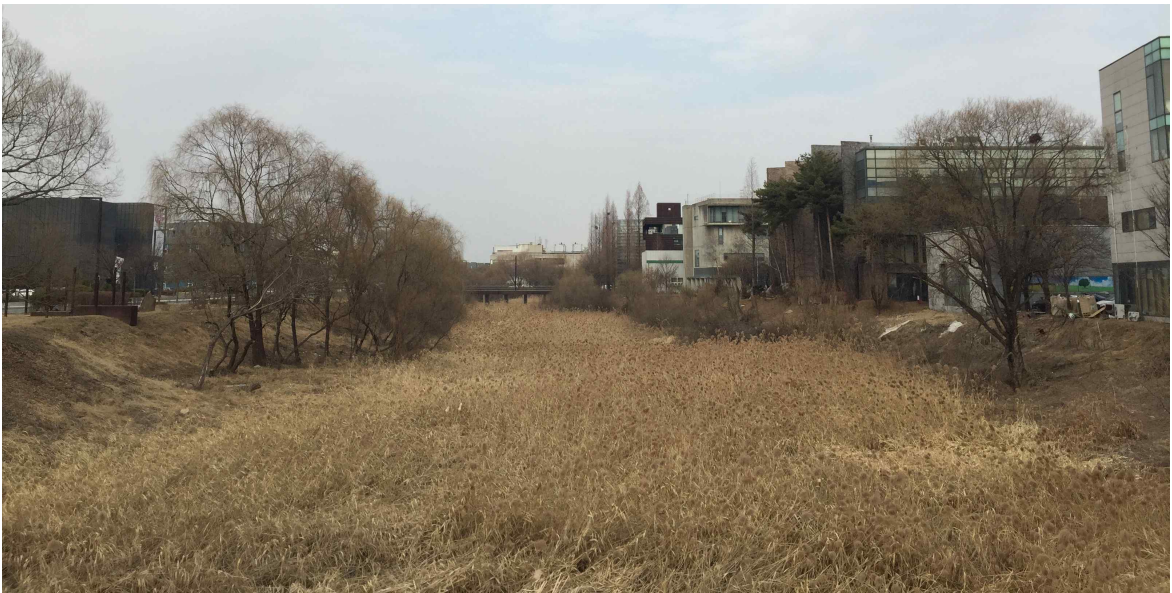
[그림 17] B구간 현황사진-4

- 갈대, 억새가 주를 이루며 사면을 따라 교목이 열식되어 있음

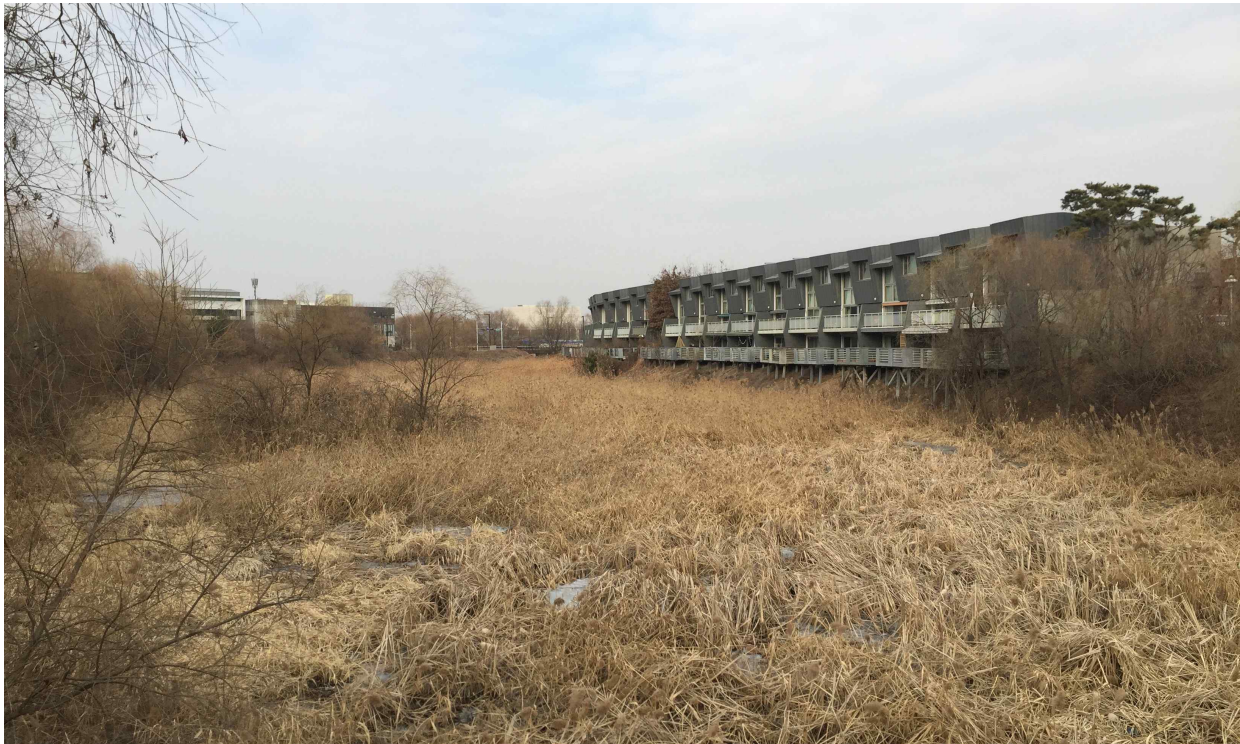
[그림 19] C구간 현황사진-1

- 다산교 ~ 심학교로 이어지는 구간도 비교적 넓고 평탄한 지형을 지니고 있고, 특히 사진1 위치의 노안교 부근은 폭이 약 50m정도로 C구간 중 가장 넓음
- 수로폭에 비해 적은 수량으로 물의 흐름이 정체되거나 매우 느림
- 보행로와 수로가 다소 이격되어 있음

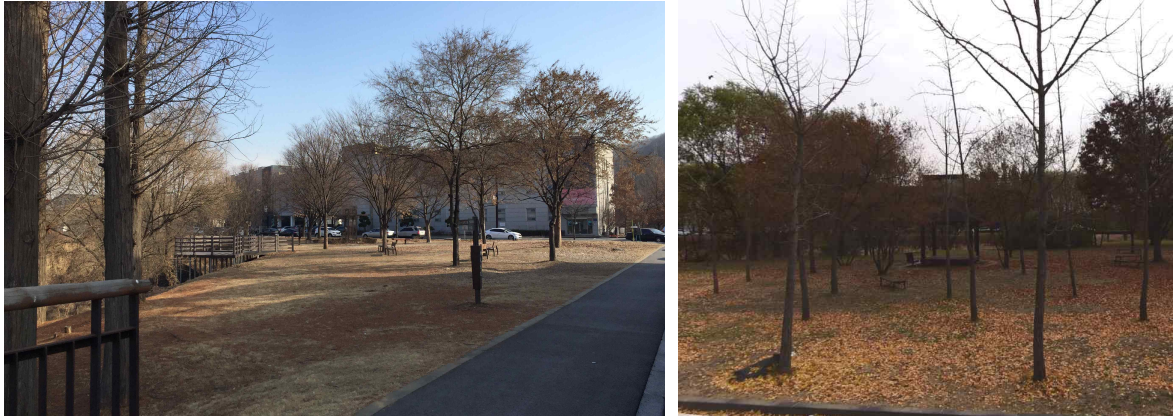
[그림 20] C구간 현황사진-2,3

- 이석교 주변으로 2개소의 공터가 수로변에 조성되어 있으며, 관찰데크와 정자 등이 설치되어 있으나 서로 단절되어 있음
- 식재 또한 적당한 수고의 교목위주 식재로 쾌적하며, 비교적 관리가 잘 되어 있음
- 하지만, 주로 동일수종 식재와 하층목이 없어 단조로운 모습을 보임

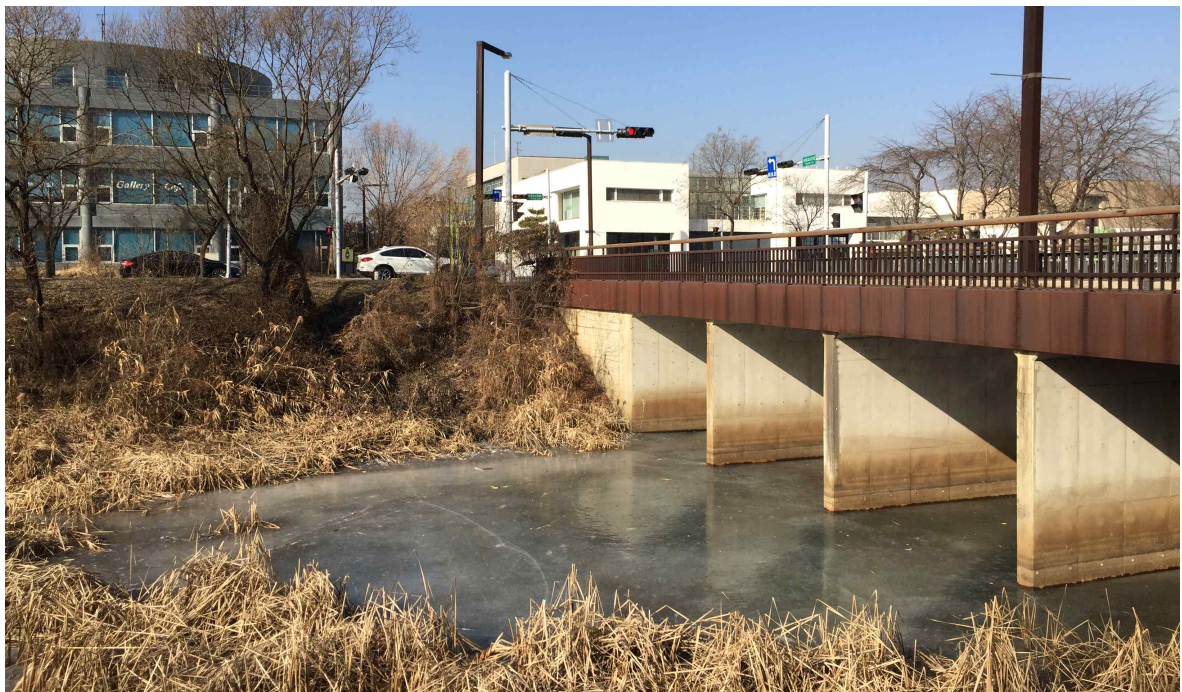
[그림 21] C구간 현황사진-4

- 주변 이용시설이 다양하나 수로변은 서로 단절되고 단조로워, 식재나 시설을 조성하고 다양한 경관을 형성하여 접근유도 필요

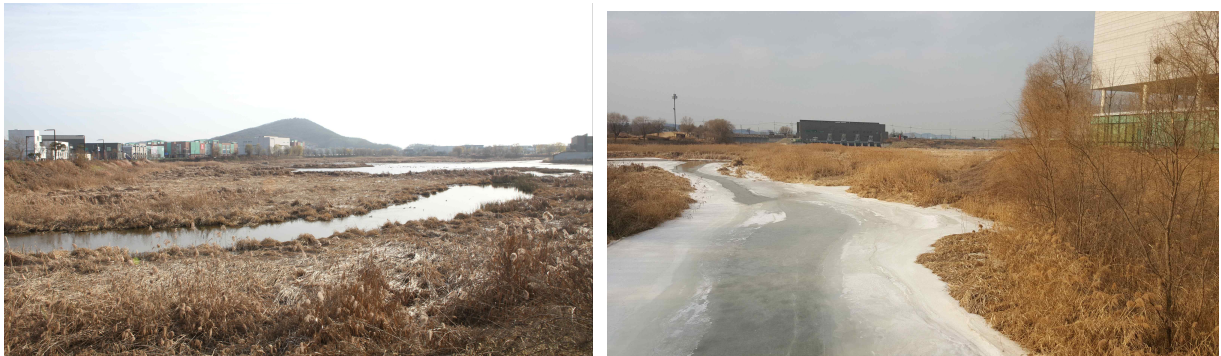
[그림 23] D구간 현황사진-1,2

- 하천합류구간에 형성된 물길을 따라 주변지형이 퇴적되어 있으며, 전반적으로 평평한 지형
- 사면의 경사는 배수펌프장 구역과 영상자료원 구역이 비교적 가파르며 나머지는 완만함
- 배수펌프장쪽은 보행로와 유수지가 이격되고 그 사이를 차도가 지나 관찰 및 이동에 용이하지 않음

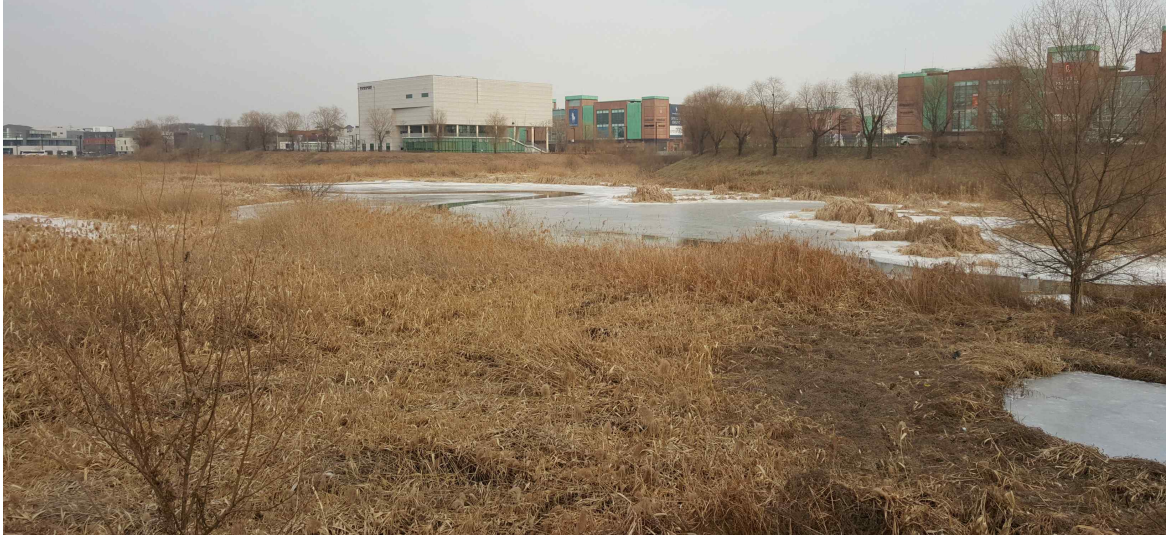
[그림 24] D구간 현황사진-3

- 유수지 내부는 갈대, 억새를 비롯한 초본류가 넓게 분포되어 자라고 있으며, 사면에는 버드나무가 열식되어 경관을 형성. 다만 비슷한 수종의 열식이나 평탄한 지형으로 경관이 단조로움

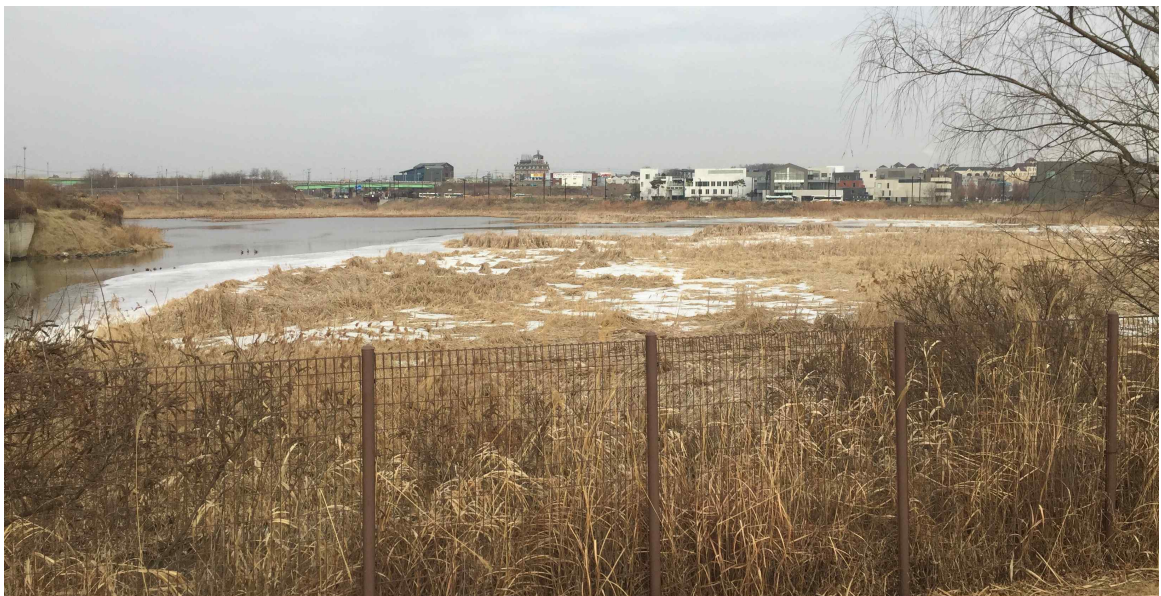
[그림 25] D구간 현황사진-4

- 유수지 주변으로 펜스로 접근을 막고 식재를 하였으나, 적절한 차폐가 이루어지지 않아 민감성이 높은 조류의 접근은 비교적 적은 편에 속함

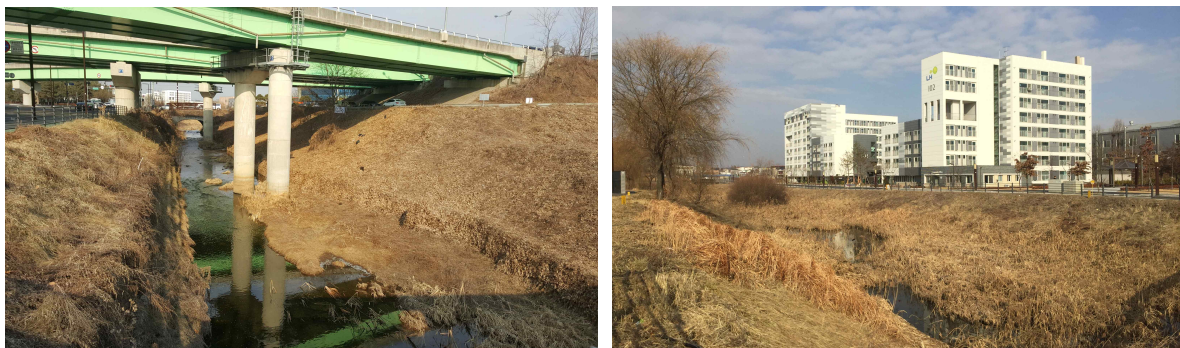
[그림 27] D구간 현황사진-1,2

- 노주교 ~ 월인천강교 구간은 주로 사면 경사가 급하고 일부분 콘크리트 블록호안으로 처리
- 문발IC 주변구간은 폐기물 처리시설로 악취가 발생하고 교량, 차도와 인접하여 환경적인 측면에서 좋지 않음
- 대부분 구간의 수로폭이 좁고, 주변은 펜스로 인하여 이용이 불편함
- 일부구간 인접한 LH아파트와 주변 산업시설이 있으나 유동인구는 적은 편임

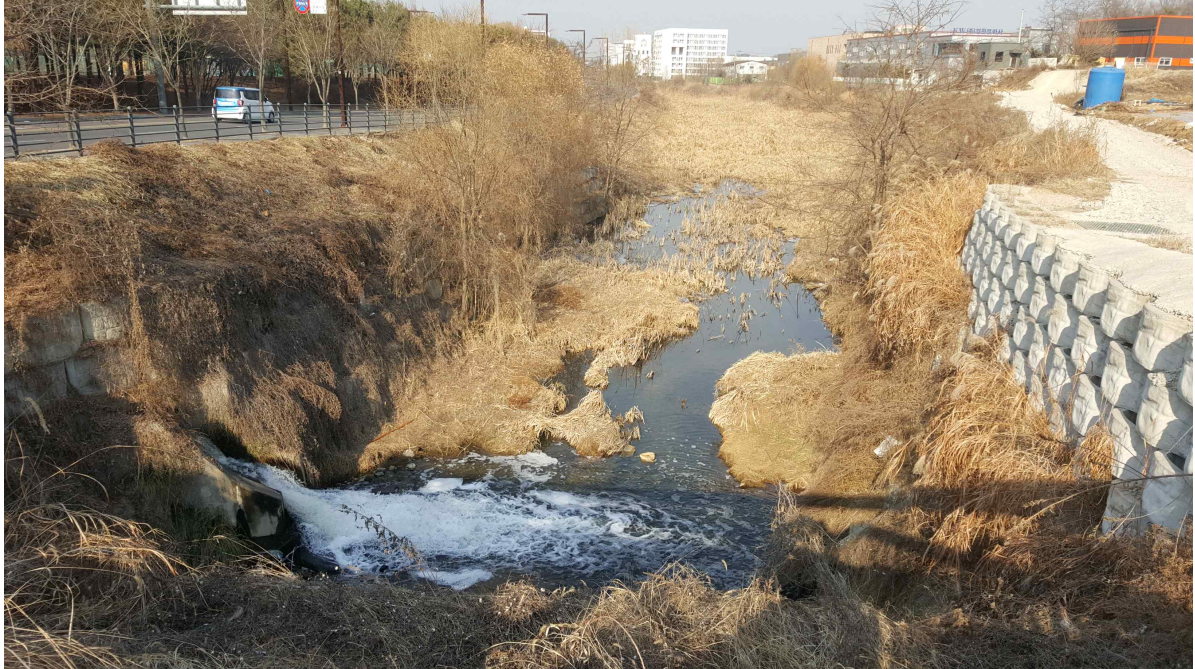
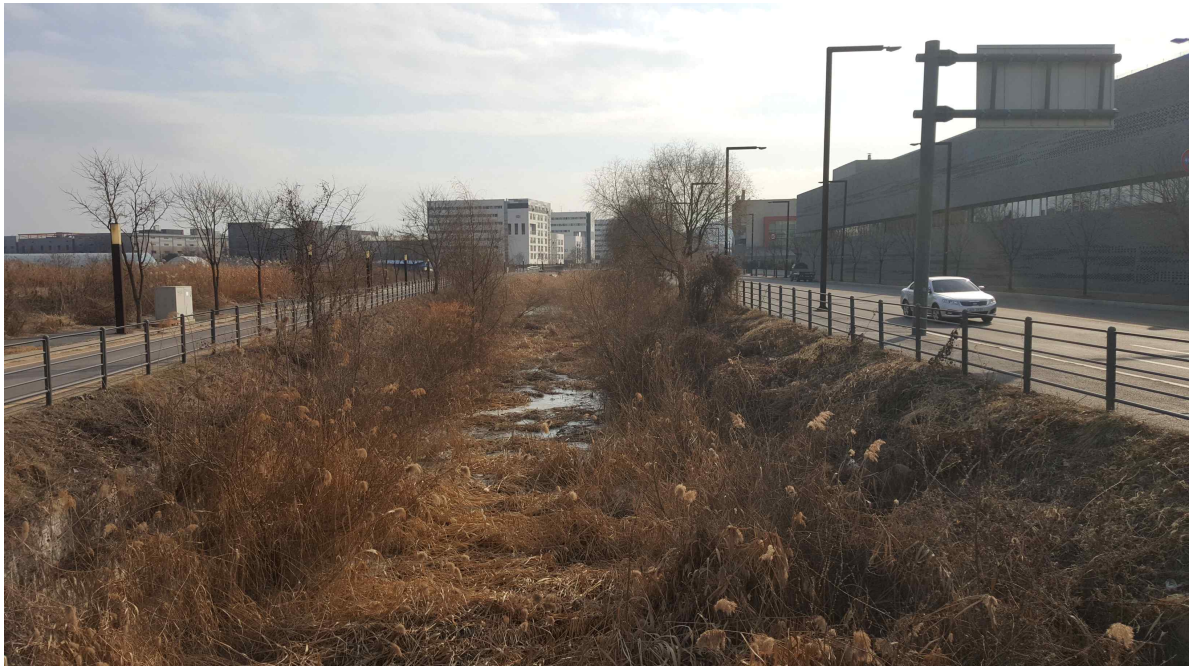
- 시점부는 유량이 적고 갈대의 밀도가 높아 육역화 되어있음
- 나머지 구간도 초본, 관목류가 주를 이루며 다양한 경관을 제공하지 못함

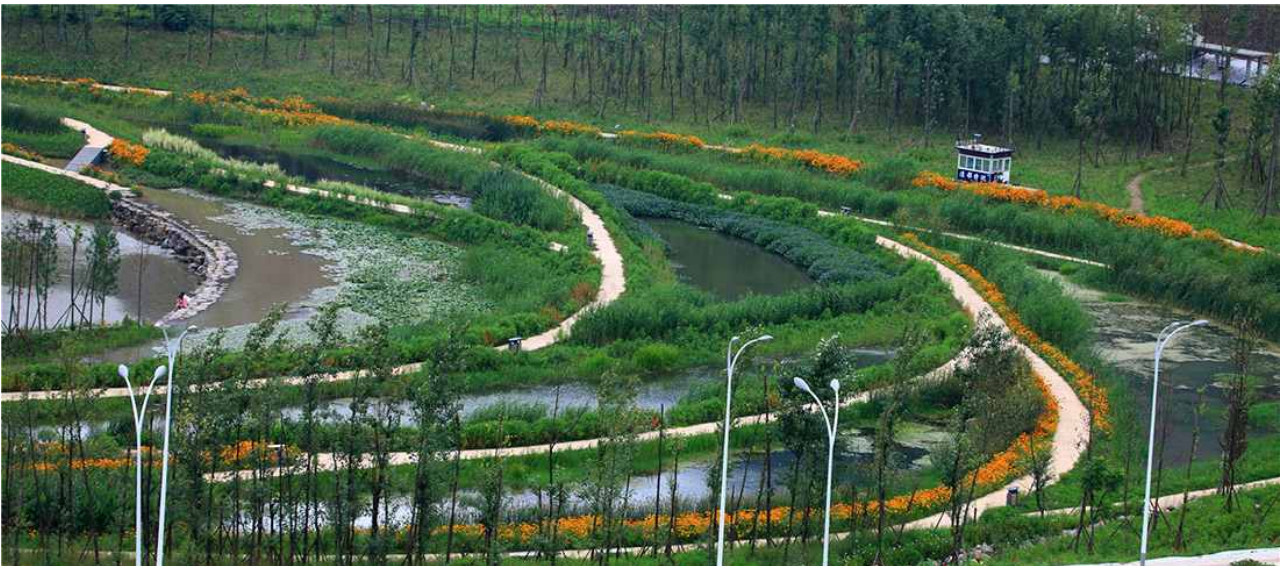
[그림 38] 계단식 습지대

- 수변 개발과 하천 복원을 결합한 이 프로젝트를 통하여, 시의 도시재생을 촉진하고, 토지 가치를 크게 높이며, 도시의 활력을 높임
- 전략
  - 콘크리트 제방 제거 : 콘크리트 제방을 제거하고 2개의 생태 구역을 만들어, 하나는 토착 식물이 홍수 지역 내에서 자라도록 하고 다른 하나는 강바닥에서 식물이 자생하게 함
  - 계단식 습지 및 연못 조성 : 영양분을 빠른 성장의 원천으로 사용하는 미생물 및 식물 종을 이용하여 물의 흐름이 늦춰지고 영양분이 신속하게 제거되도록 함
  - 경로 조성 : 보행 경로와 자전거 경로는 수로를 따라 녹색 공간과 테라스 주변에 회로를 형성하여 학습, 레크리에이션 및 미적 경험을 촉진하고, 방문객들이 장소의 자연적, 문화적 의미를 이해하도록 돕기 위해 고안됨

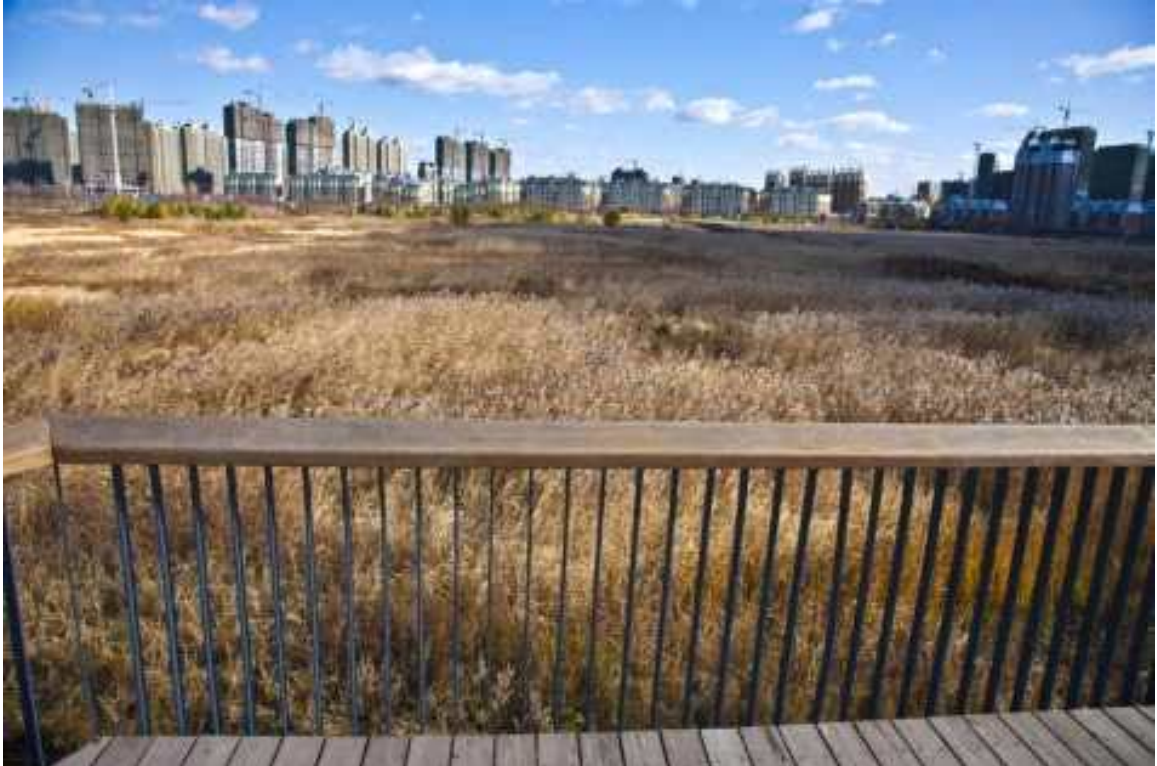
[그림 43] 습지 중앙부

- 전략
  - 핵심 보존 : 기존 습지의 중심부는 손대지 않고 자연이 진화와 변화를 위한 영역으로 남겨둠
  - 컷-앤-필 전략 : 이전 습지를 둘러싼 연못과 흙으로 만들어진 목걸이를 조성하여 습지 중앙부에 대한 자연과 도시 사이의 자연 필터를 조성. 도심 지역의 우수는 습지 주변의 파이프로 모아지고, 여과된 후 연못을 통해 침전되어 습지로 고르게 배출
  - 경로 및 플랫폼 : 연못과 마운드 링에 보행 경로를 만들고, 사람들이 자연과 밀접하게 접촉 할 수 있도록 연못에 좌석을 설치
  - 스카이 워크 : 플랫폼, 파빌리온 및 전망대는 방문자가 먼 전망을 가지고 센터의 성격을 관찰 할 수 있도록 스카이 워크로 연결

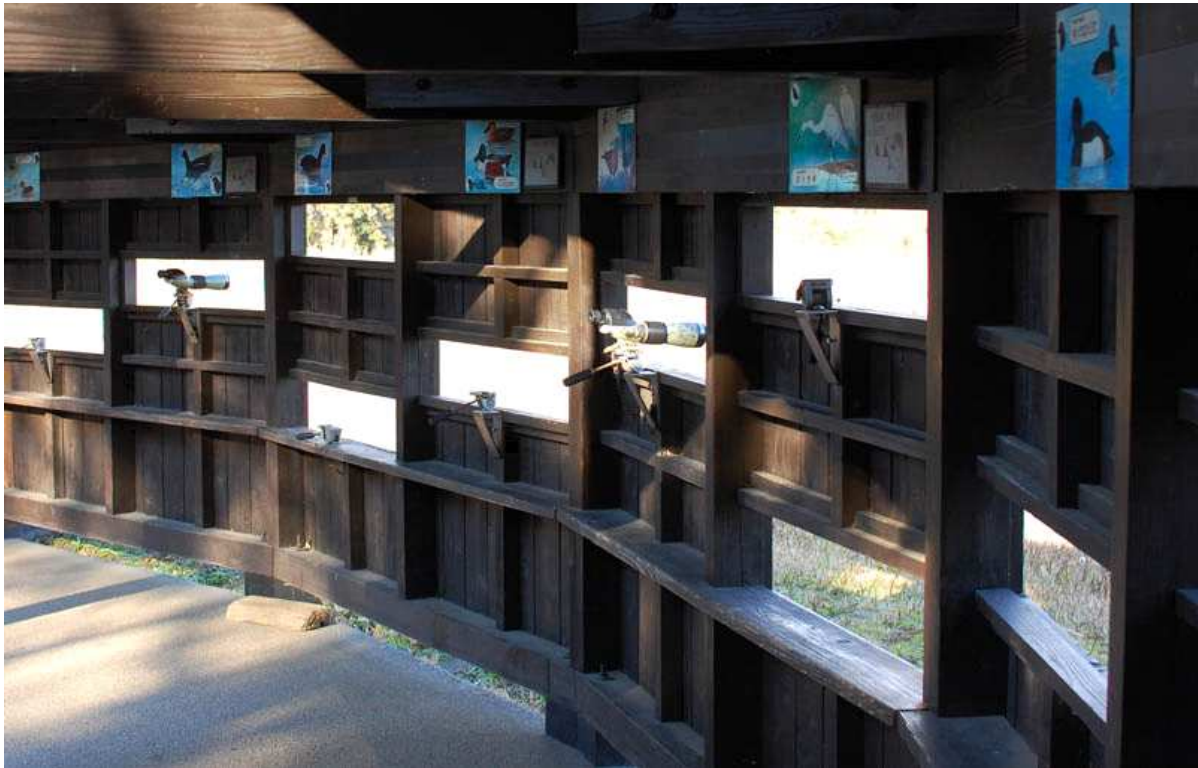
[그림 61] 조류관찰대

<p><b>관찰소실</b></p> <p>연못과 서쪽 담수 연못에 각 2개소가 설치되어 있고, 벽 안쪽에는 야생조류에 관한 다양한 정보가 전시되어 있으며 망원경이 설치되어 있음</p>
 	<p><b>관찰광장과 조류관찰대</b></p> <p>동쪽 담수 연못에는 야생조류를 볼 수 있는 관찰 광장과 탐조대가 조성</p>

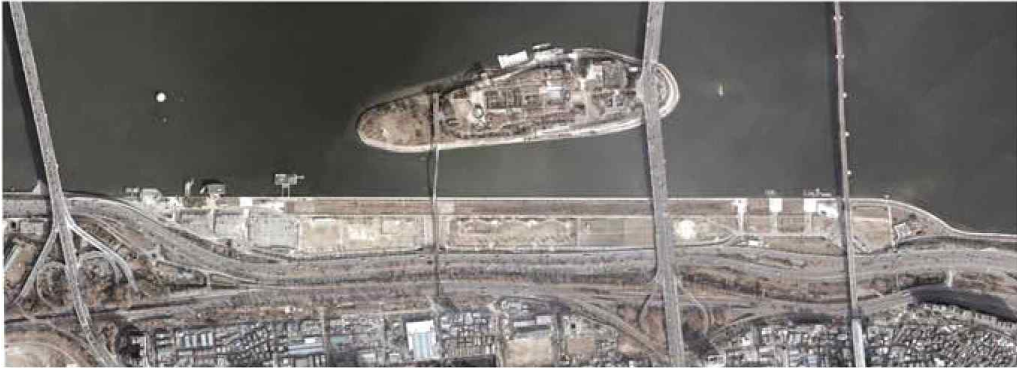
[그림 65] 조성 전 직선 호안

- 위치 : 서울시 영등포구 노들로 221
- 크기 : 250,212m<sup>2</sup>
- 길이 : 2.1km
- 2009년 서울시가 발표한 한강특화사업의 일환으로 조성
- 기존의 콘크리트 호안을 철거하여 자연형 호안을 조성해 자연성을 회복하고 기존의 홍수문제를 저감하여 인간과 동식물 모두 쉴 수 있는 공간으로 조성

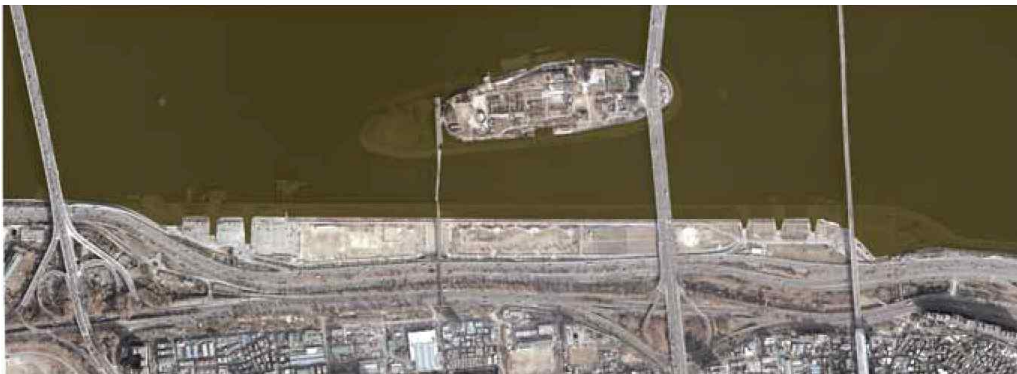
[그림 66] 홍수시 침수

- 매년 홍수시 수위가 7~8m 정도까지 높아져 호안이 침수

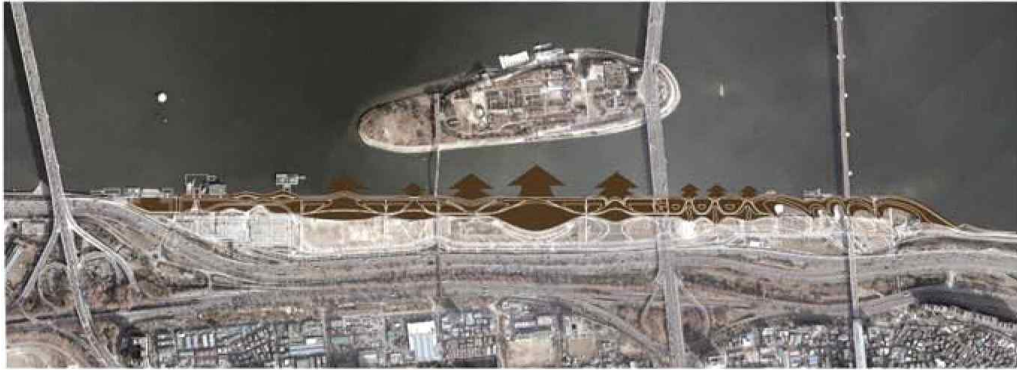
[그림 68] 자연형 호안 조성 개념도

- 경사와 물길을 조성하여 물이 빠르게 빠질 수 있게 하고, 이를 통해 진흙 등이 퇴적되는 것을 방지
- 굴곡이 있고 상호교환이 있는 다공질 공간
- 인공 콘크리트 호안블록을 걷어내고 자연재료를 활용하여 조성함으로써 자연성 회복
- 자연형 호안을 동식물이 이용할 수 있게 하여 인간과 자연 모두 쓸 수 있는 공간으로 조성

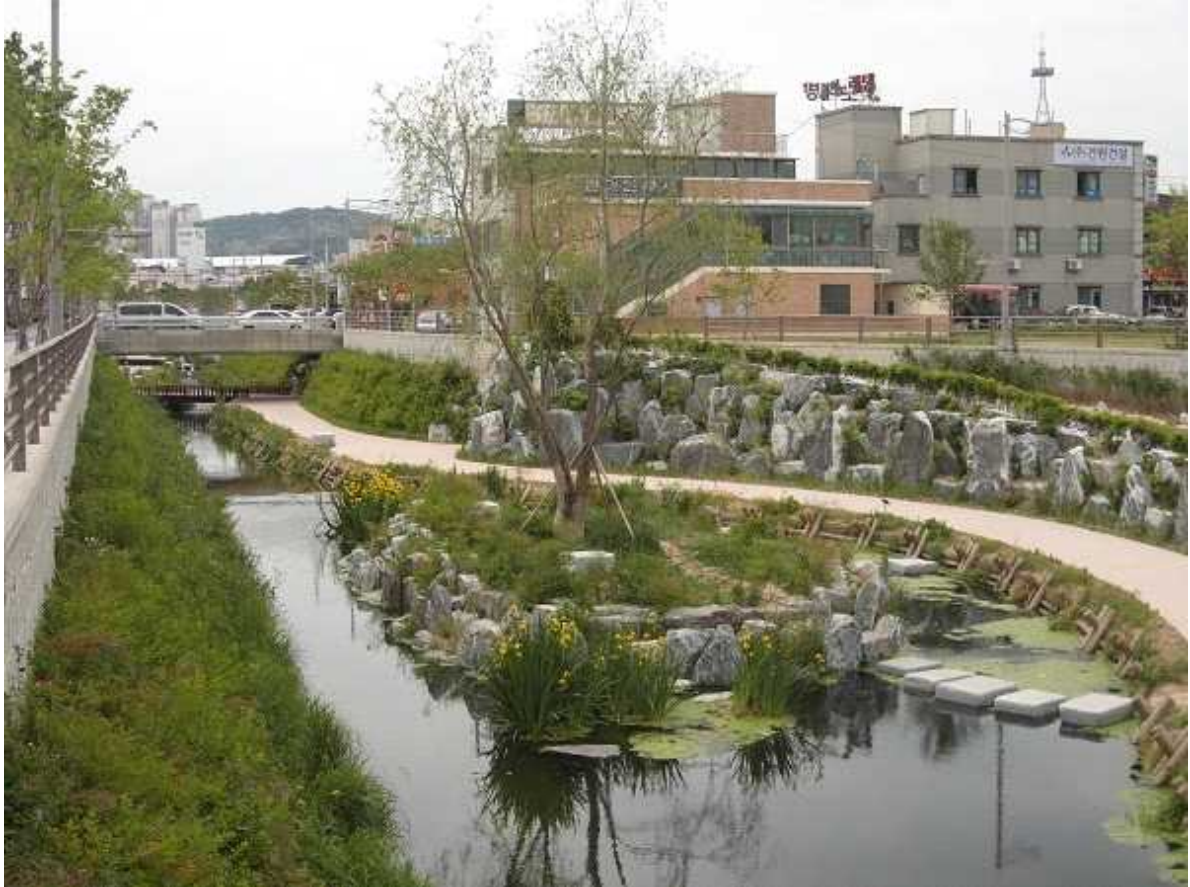
[그림 74] 하중도 및 하천변 현황

- 위치 : 충남 아산시 온천동
- 길이 : 0.98km
- 2009년 4월 생태하천복원사업 추진으로 시행되어 2014년 준공
- 기존의 오염된 하천을 생태하천으로 복원하여 제 생태기능을 다하도록 하며 다양한 볼거리를 제공하여 주민들에게는 휴식공간을, 관광객에게는 관광명소로서의 기능을 하도록 함

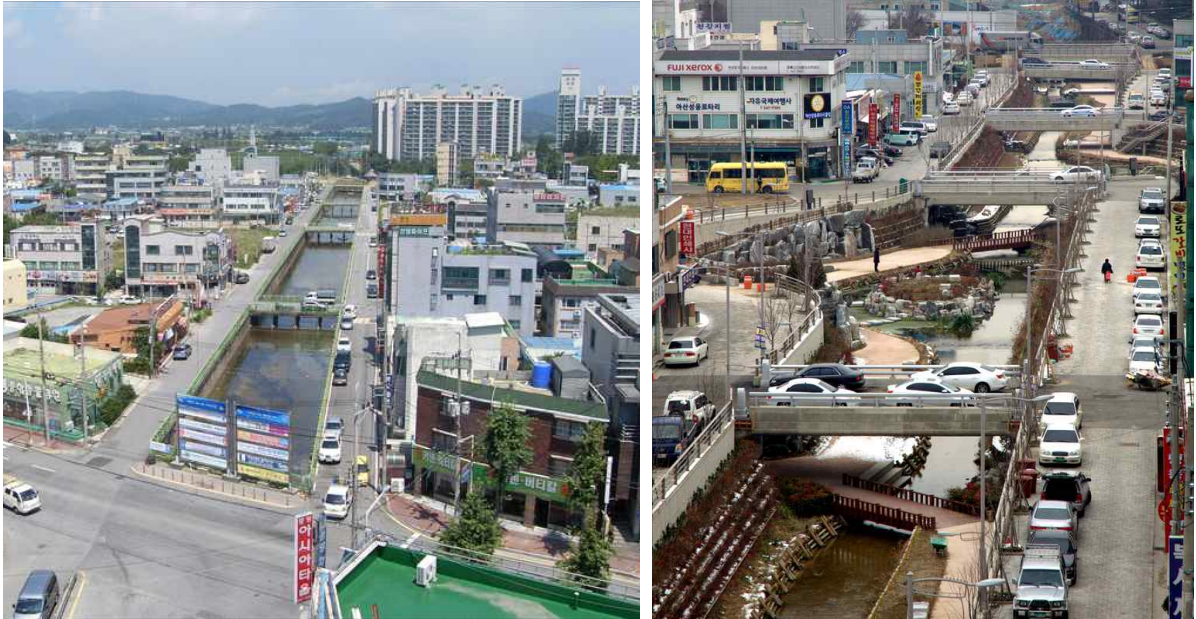
[그림 75] 조성 전,후 온천천

- 기존 온천천은 온천수 및 생활오수가 모이는 하수도로 사용되어 오염되고 악취가 발생하는 상태였음
- 또한 콘크리트 구조물로 막혀있어 하천변은 주차장이나 차도로서 사용되고 사람이 이용하기에 어려움
- 이러한 오염을 해결하고 사람들이 이용할 수 있는 공간으로 조성하기 위하여 2009년 생태복원사업 시행

- 콘크리트 구조물을 철거하고 수질 정화에 도움이 되는 수생식물을 식재하여 수질 개선
- 여울과 어류서식처 및 하중도 등 동식물의 서식처를 조성
- 경관폭포, 터널분수, 매발톱군락지, 창포 군락지 등 다양한 볼거리 조성하여 이용객들이 즐길 수 있도록 함
- 인근 관광호텔, 온양시장 등과 더불어 아산의 새로운 관광명소로서 부각

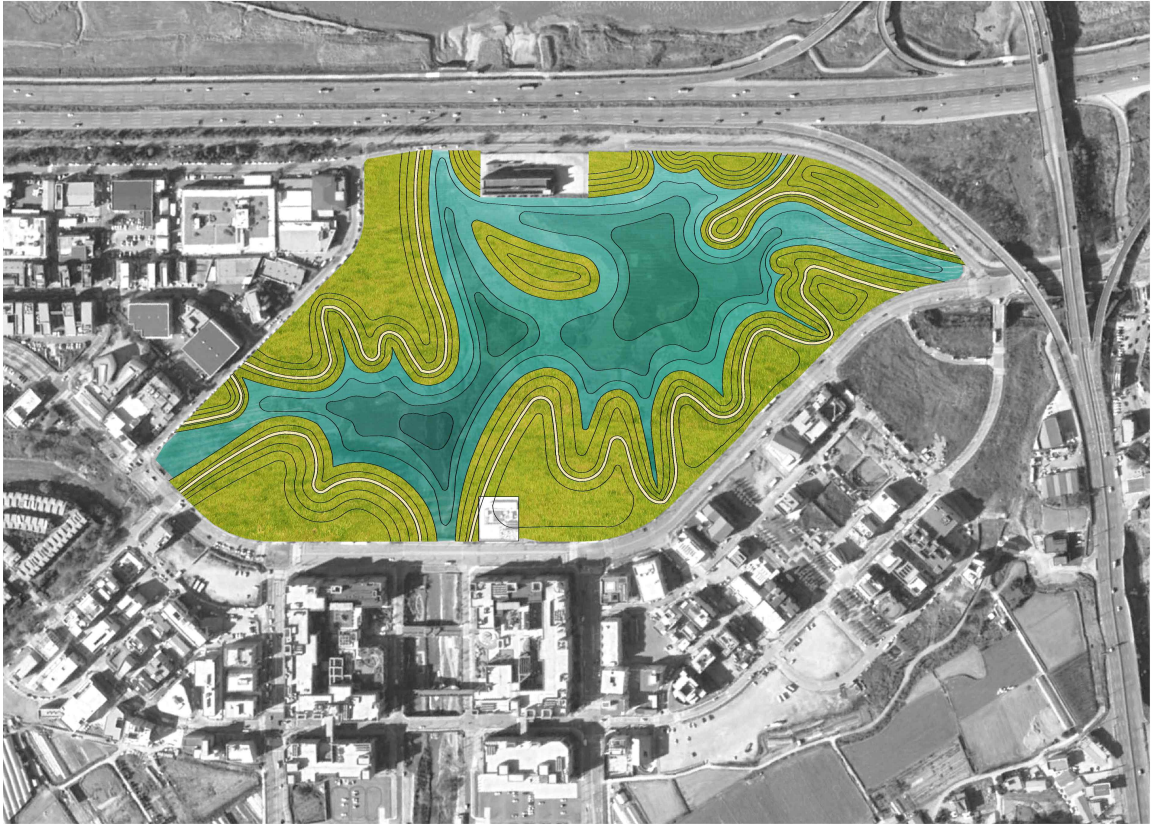
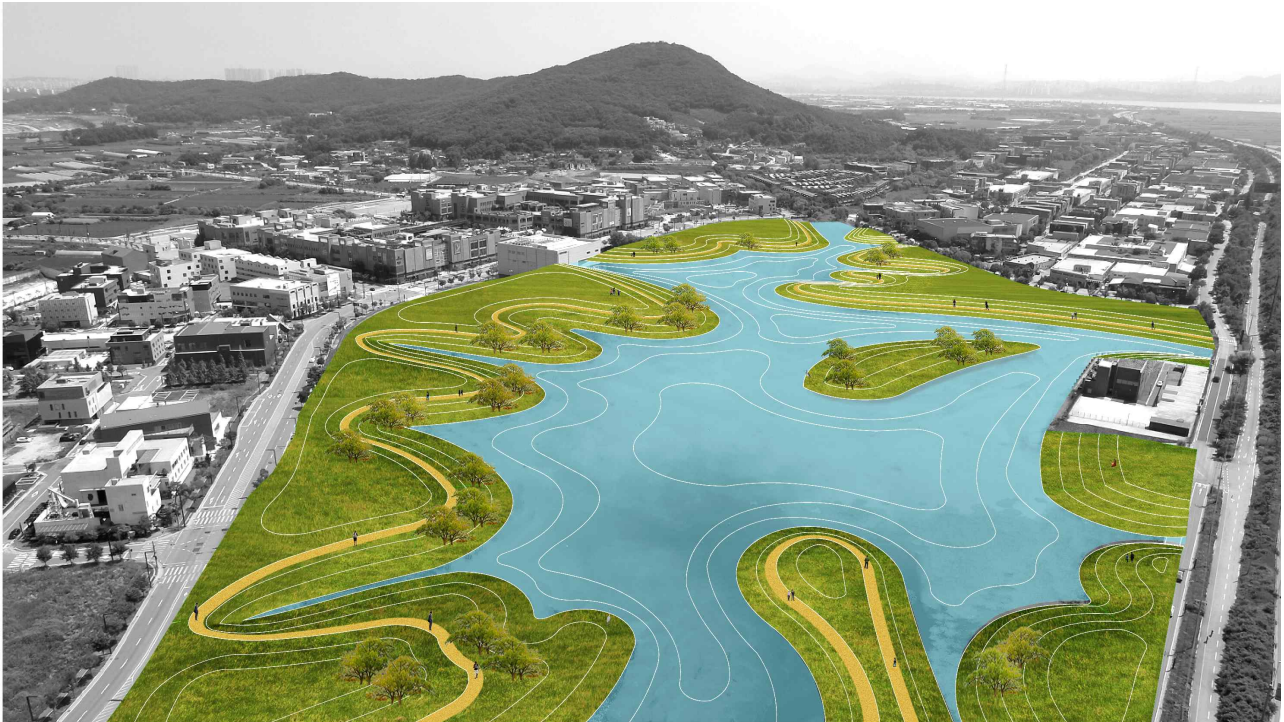
[그림 88] 만곡형 대안 평면

- 기존 자연지형을 기반으로 적극적인 지형변화와 수위변화를 통해 다양한 생태환경 조성
- 기존의 수로와의 물길을 따라 주변지형을 변화시켜 유수에 의한 퇴적 및 침식을 방지
- 중앙에 섬을 조성하여 조류가 서식처로 이용할 수 있도록 함
- 대안 중 가장 산책로를 조성하여 지형을 따라 다양한 이용과 경관체험 유도
- 유수지 접근이 어려운 배수펌프장에 동선을 추가하고, 산업시설과 상업시설이 밀집된 구역에 긴 동선 조성

- 유수지에 대한 3가지 대안을 비교 검토하여 최적의 대안을 도출함
- 대안1은 둠벙 등 새로운 생태환경을 조성하지만, 둠벙을 위한 하상굴착과 식생 마운딩 등 토목 공사가 필요함
- 대안2는 소극적 지형변화로 완만한 사면부를 조성하여 유수지 외곽을 조망가능하며, 비교적 지형변화가 적고 유지관리가 용이
- 대안3은 기존지형을 바탕으로 적극적인 지형변화를 통해 다양한 접근로 연결과 생태환경을 조성하여 단순한 유수지의 기능 뿐만아니라 생태환경 체험의 중심적 공간으로 조성 가능
- 위의 대안 중 대상지와 주변 현황들을 고려하였을 때, 적극적인 지형변화를 통하여 다양한 이용과 경관체험이 가능한 대안3이 가장 적절한 것으로 판단됨

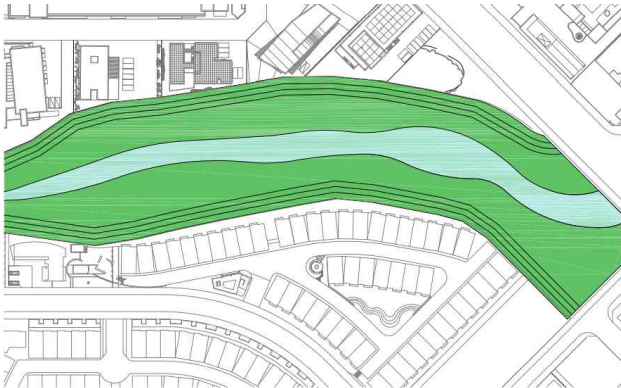
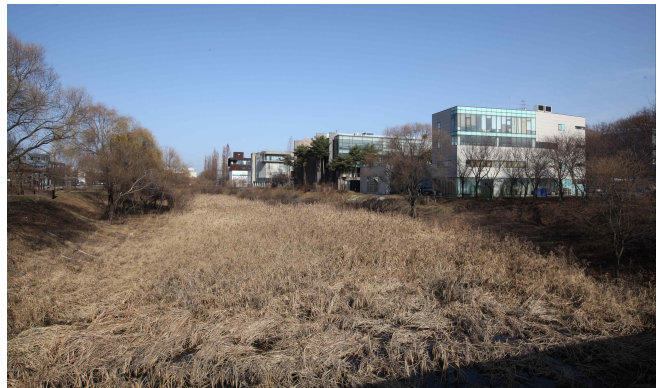
[그림 92] 기존 수로

- 기존의 수로는 위와 같이 단일사면의 단조로운 지형으로 육역화되어 친환경적이고 지역민의 이용이 가능한 공간으로 개선을 도모함

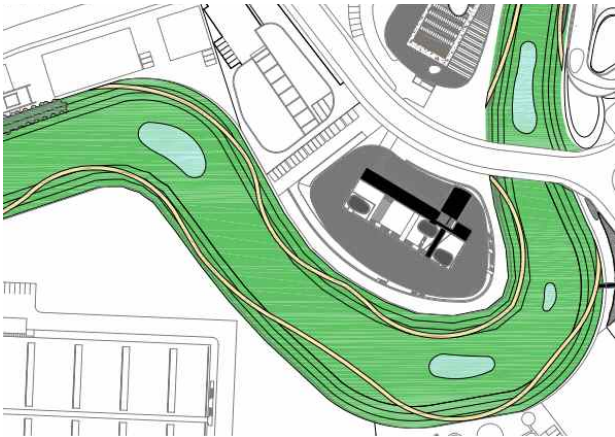
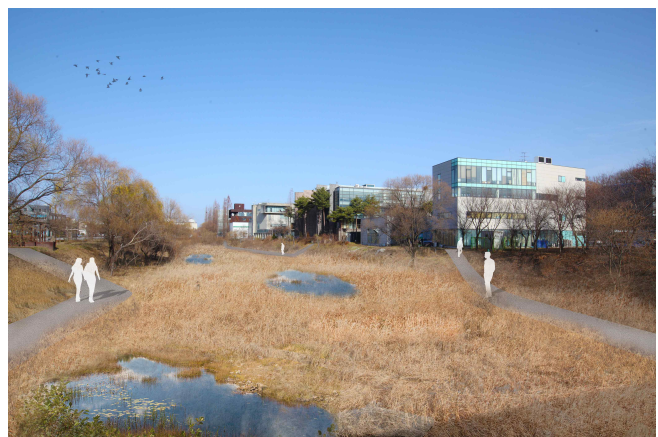
[그림 93] 수로 조성 평면, 투시도

- 유량이 적고 수로폭이 비교적 좁은 구간은 둠벙을 조성
- 둠벙을 조성하여 수로의 유량이 부족할 시 물을 저장하여 다양한 종이 서식할 수 있게 하며, 수질을 개선하는 등 다양한 생태적 능력 개선
- 유량이 많을 때는 물을 분산하여 저장함으로서 유수지의 부담을 덜
- 유량에 경관이 영향을 받지 않고 이용객에게 다양한 경관을 제공할수 있도록 함

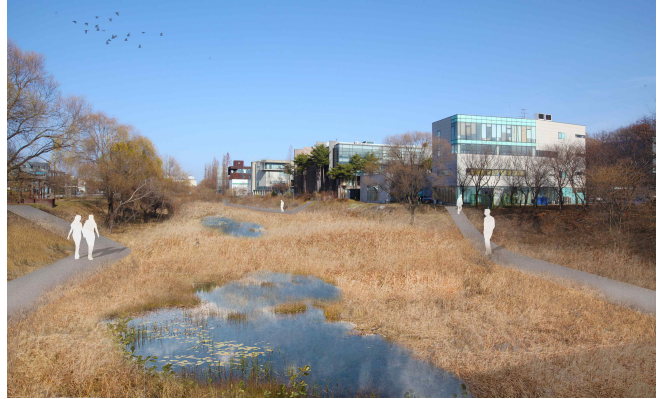
[그림 94] 수로 조성 평면, 투시도

- 유량이 보다 많고 수로폭이 보다 넓은 구간은 둠벙과 비대칭형 제방 조성
- 비대칭형 제방을 조성하여 수로에 대한 접근성을 높이고 이용객이 더욱 가까운 위치에서 수로의 이용이 가능하게 함
- 비대칭형으로 기울기가 완만하게 조성함으로써, 생물서식공간이 최대한 보존되도록 하고 콘크리트와 같은 재료의 사용을 지양함
- 둠벙을 보다 많이 조성

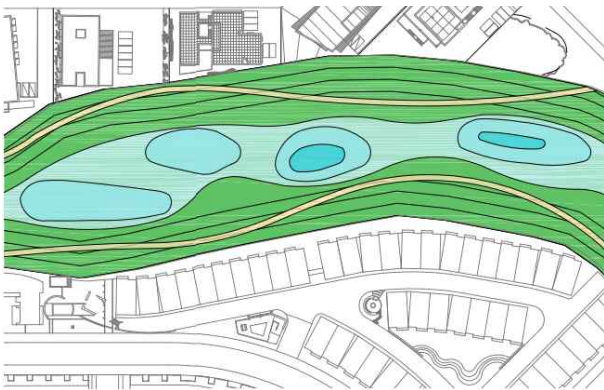
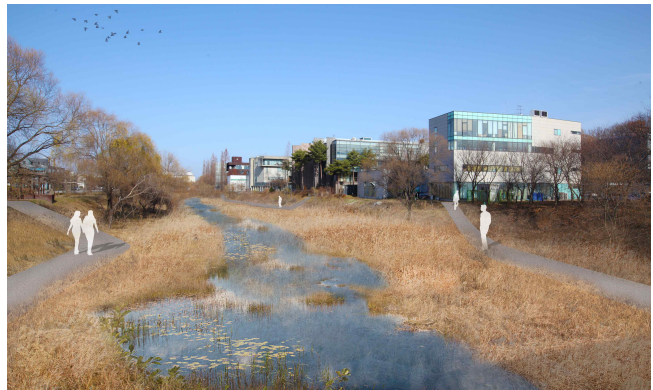
[그림 95] 수로 조성 평면, 투시도

- 유량이 가장 많고 수로폭이 넓은 구간은 둠벙, 비대칭형 제방과 저협수로 조성
- 둠벙을 조성하고 유량이 많으면 저협수로의 형태로 물이 흐르게 함
- 저협수로를 통해 물 흐름을 개선하고 이를 통하여 수질 개선
