# 파주출판도시 우수지 진단 연구

최종보고서

2019. 3

●○ 연구기관 : (주)오피스박김

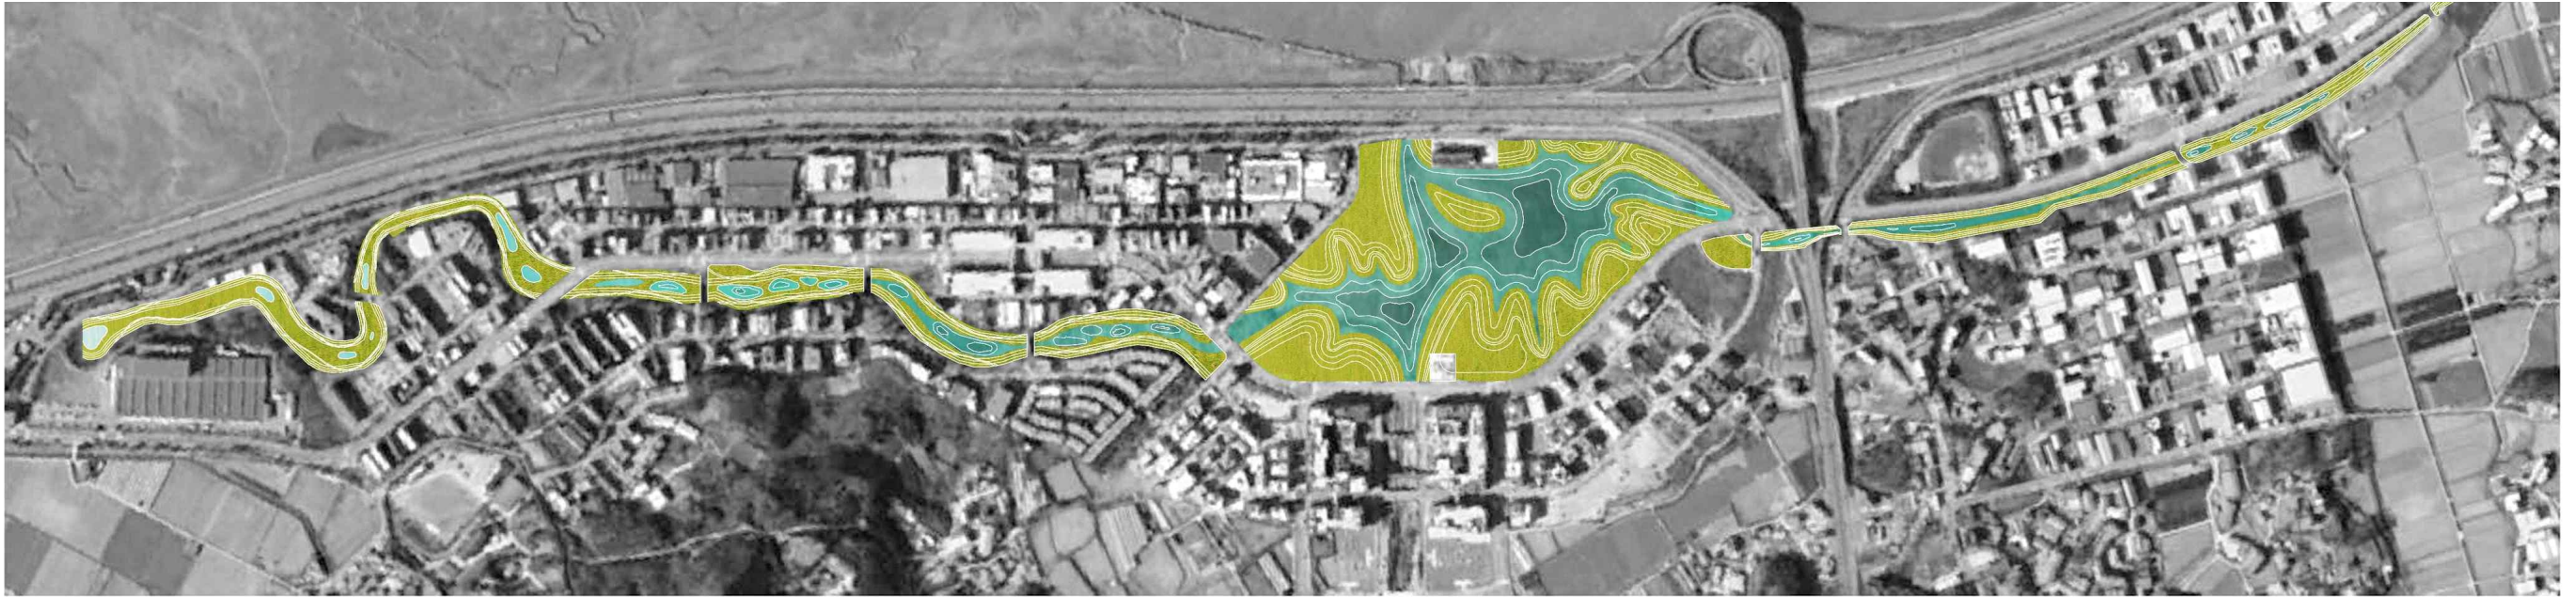
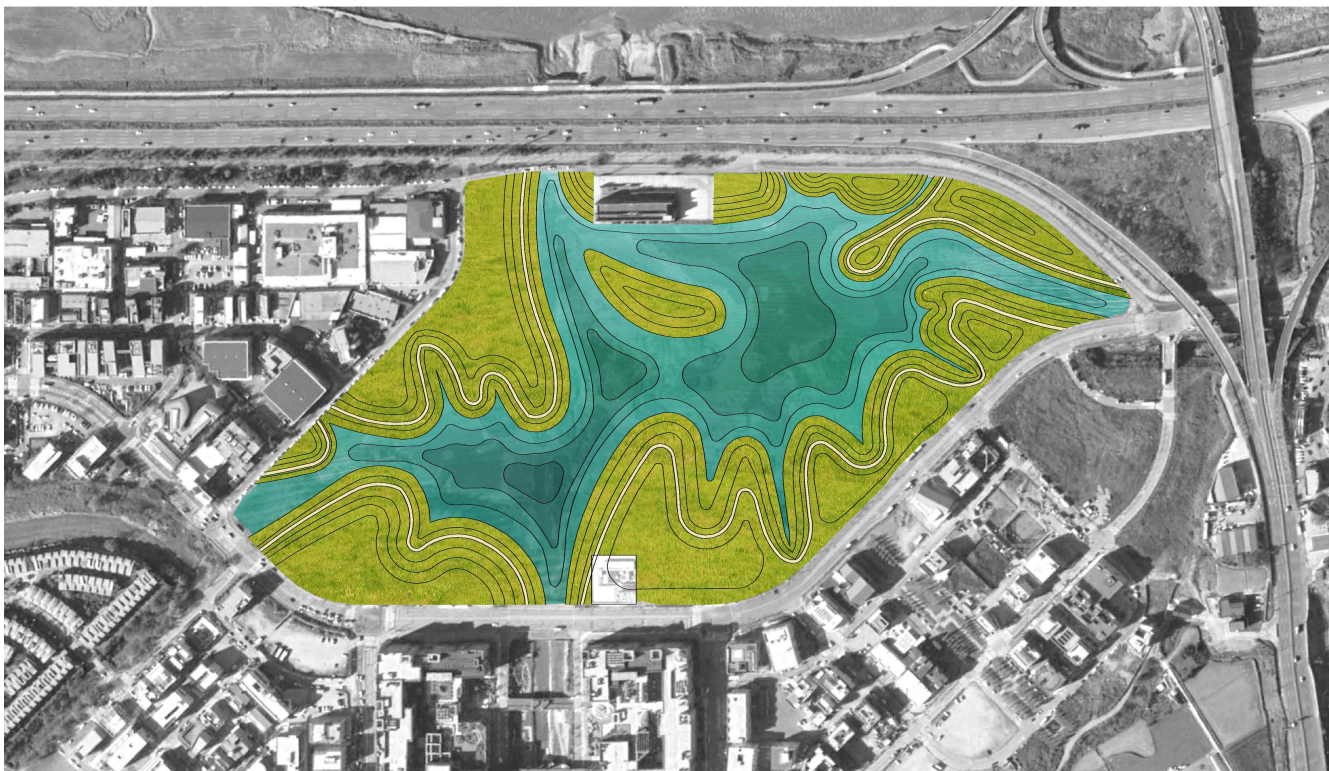
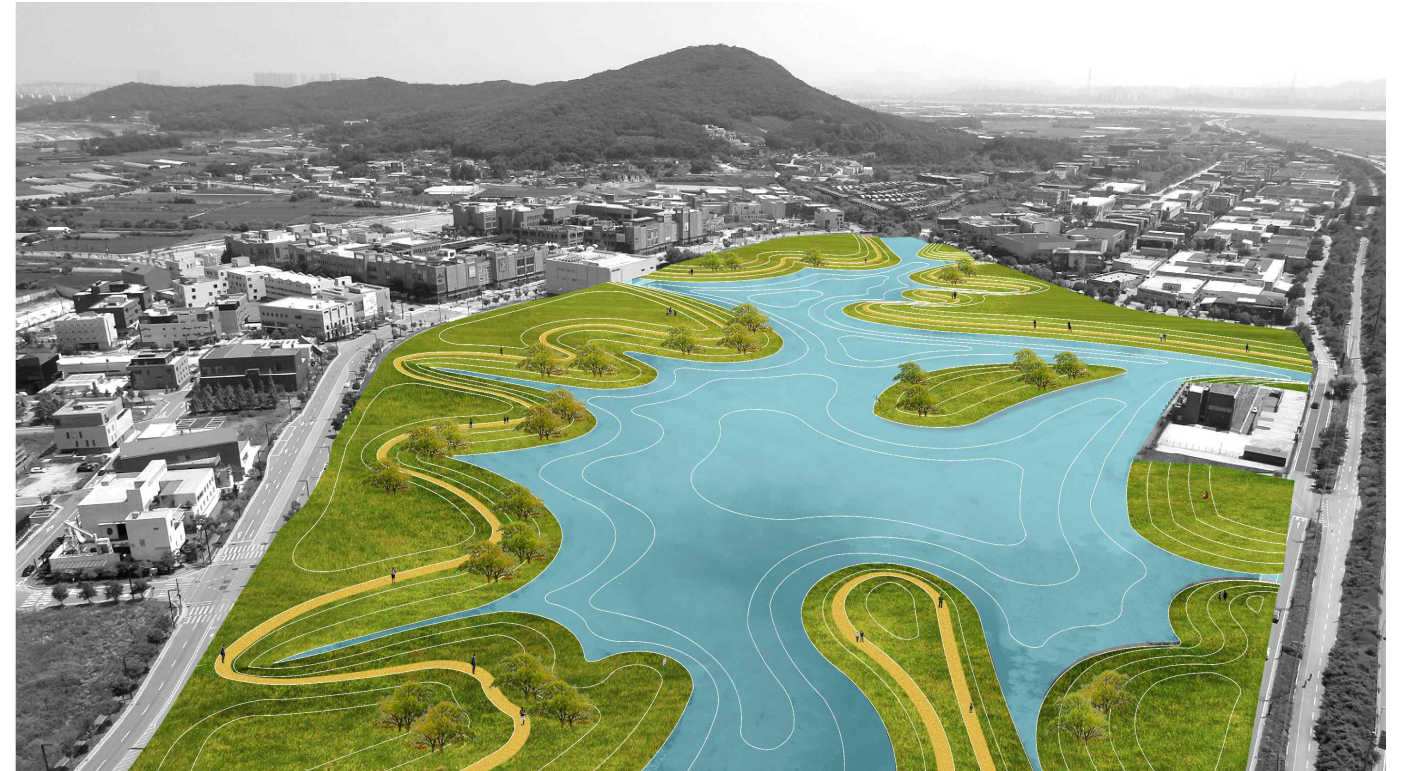
- 유수지에는 대안3의 만곡형 대안을 적용하여 계획
- 수로는 둠뿔, 비대칭형 제방, 저협수로까지 3가지의 방안을 적용하여 계획
